VERIFICA DELLO STATO DI AMMALORAMENTO DI LASTRE LAPIDEE METODO GEORADAR

Sito: Fabbricato ad uso civile abitazione (Novara, 2009)

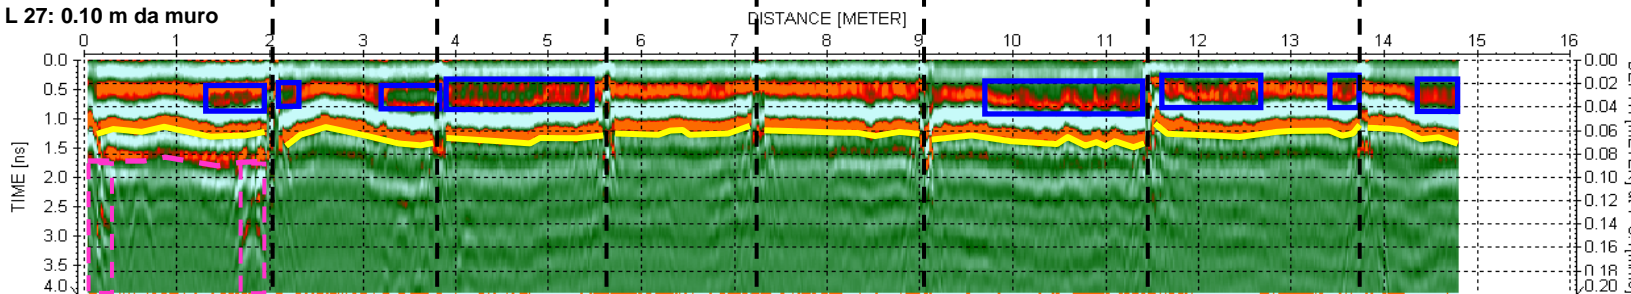
Sezione Georadar
L 27: 0.10 m da muro

Risultati ottenuti: L'indagine ha evidenziato che, delle 25 lastre lapidee investigate, 8 presentano parziale ammaloramento (ovvero a tratti risultano interessate da fenomeni di moderata fratturazione), 9 presentano forti segni di ammaloramento per tutta la loro estensione, mentre solamente 8 appaiono integre.
